# Backhaus der Familie Klaas in Wipplingen ist 207 Jahre alt

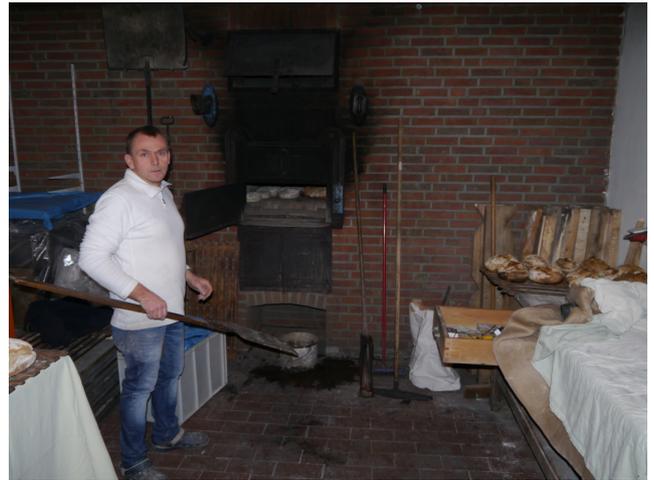
Bernd Timmer ist im Backhaus auf dem Heimathof aktiv. Die metallene Ofenklappe stammt aus der früheren Bäckerei Rosen

Wenn wir in Wipplingen von einem Backhaus hören, denken wir in der Regel an das Backhaus auf dem Heimathof. Hier handelt es sich um einen Neubau, bei dem die Metallteile – also die Klappe und die Zugregelung mit den Gewichtsstücken - aus der Bäckerei der Familie Rosen wieder verwendet wurden.

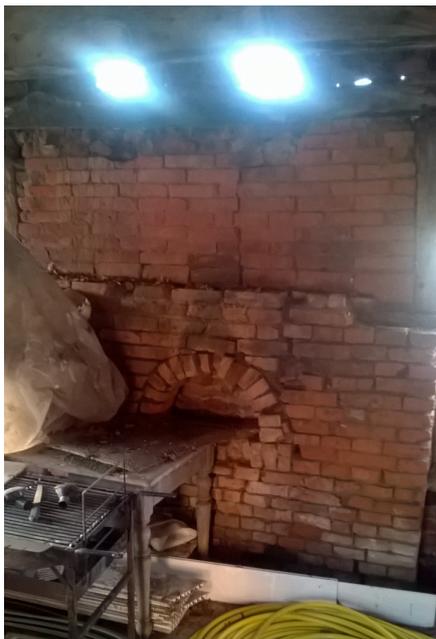
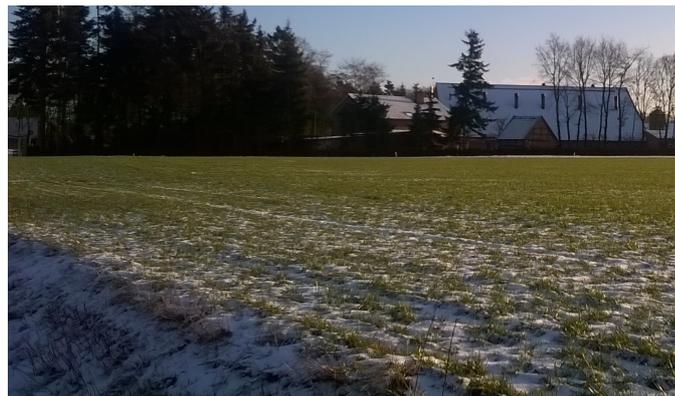
Das Backhaus auf dem Hof Klaas ist von der Kreisstraße als Fachwerkhaus zu sehen.

Es besteht nur noch die Backstube; der eigentliche Ofen ist abgerissen. Von innen ist aber noch die (zugemauerte) Ofenöffnung zu erkennen.

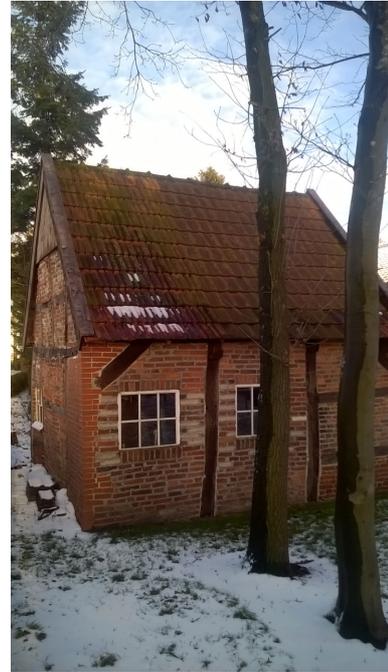
Rechts: linke Seite und rückseitiger Giebel

Rechts hatte das Backhaus einen Anbau, der als Spritzenhaus für den Tiekenhauk, also für den Hof und die umliegenden Höfe, gebraucht wurde. Die geschnitzte Jahreszahl 1878 am rechten Eckbalken könnte auf das Jahr des Anbaus hinweisen.

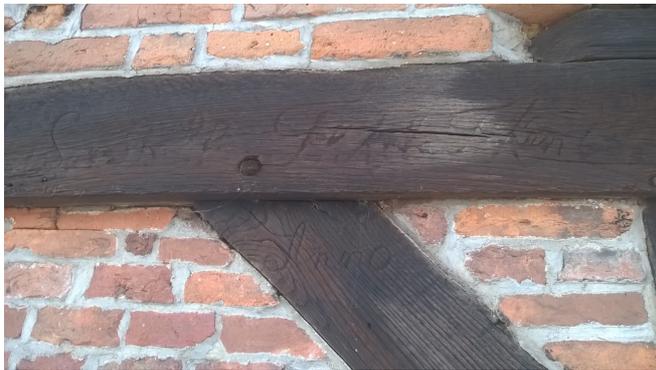
Unten links: Schnitzerei:  
Tieken Thekla

Ein Balken im Mauerwerk enthält die Angabe „Anno 1810“ und den Namen der Thekla Tieken. In dem hölzernen Türsturz ist eingeschnitzt „Meister Krüp“ – womöglich handelt es sich um den Erbauer des Backhauses.
